Type	180517_rapport travaux aulnaie_v2.docx
Rapport technique de fin de chantier - 17/05/2018	Auteurs : Sandra Guy avec la contribution de Richard Moulenc, ONF

Site Natura 2000 FR9400618
Marais et tourbières de Valdo et de Baglietto

Suivi des fiches action n°10 et 11 (+ n°8) du DocOb de 2003

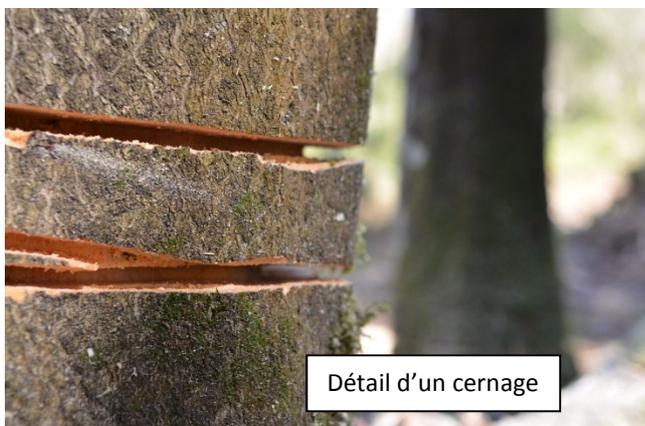
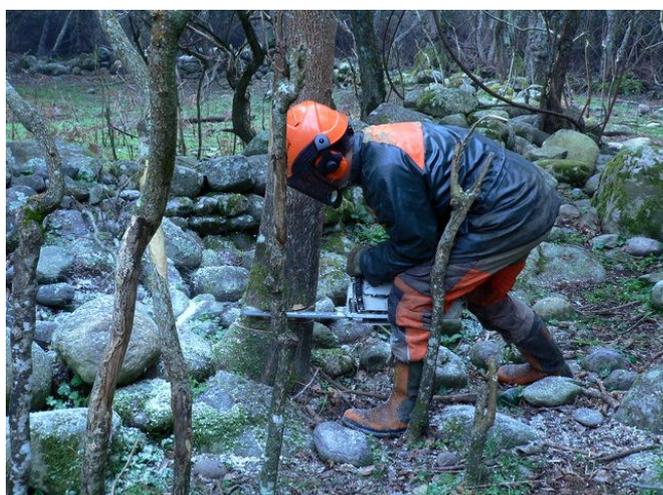
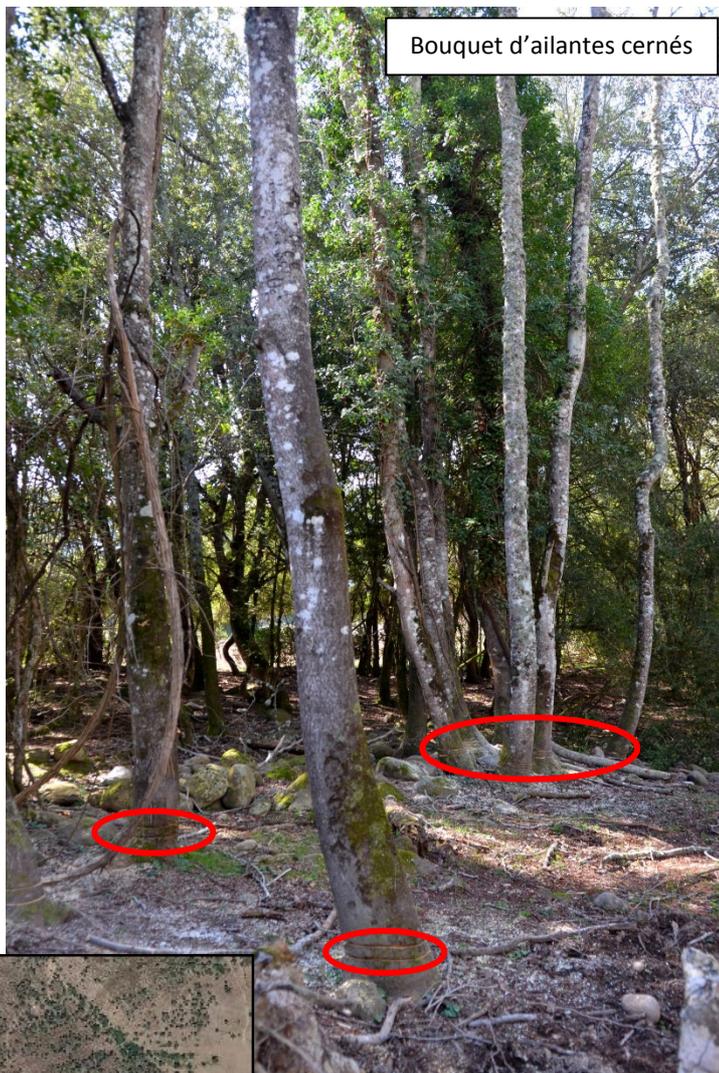
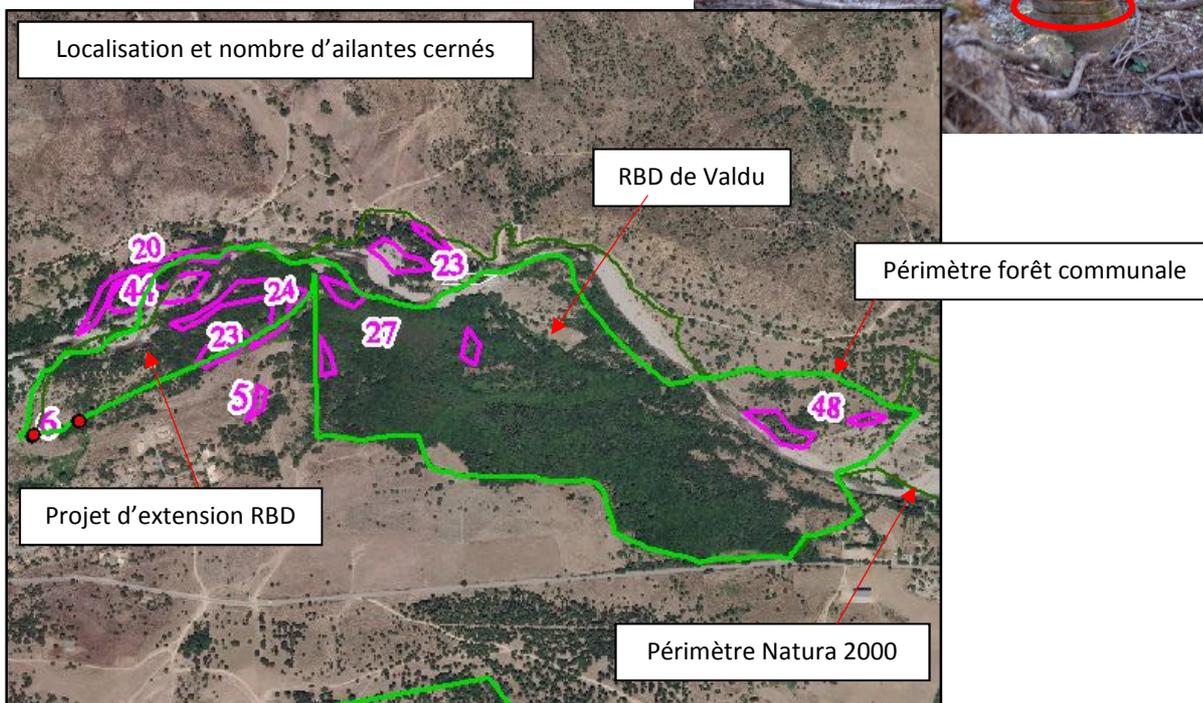
Ailantes adultes

Les arbres sèchent et pourrissent partiellement sur pied avant de tomber ; ils ne rejettent pas.

La technique du cernage à la tronçonneuse initiée par R. Moulenc (ONF) ayant fait ses preuves a été utilisée sur **220 arbres adultes** au sein du site Natura 2000 (et à l'intérieur de la forêt communale relevant du régime forestier - canton de la RBD + éventuelle extension - ou à proximité immédiate), sur une surface cumulée d'environ 60 ha. Pour rappel il était prévu initialement 100 unités sur 50 ha.

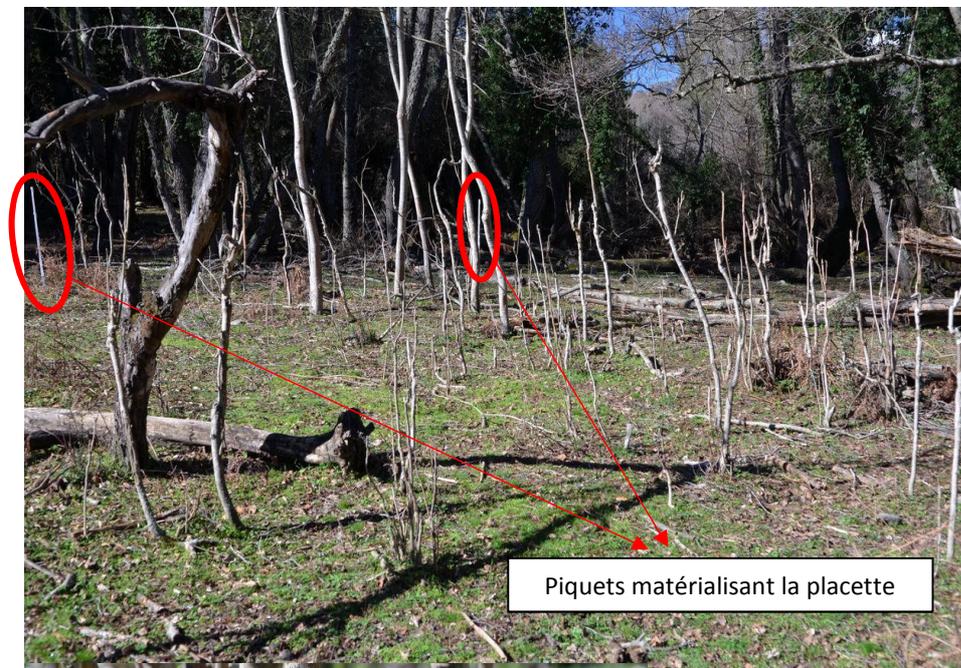
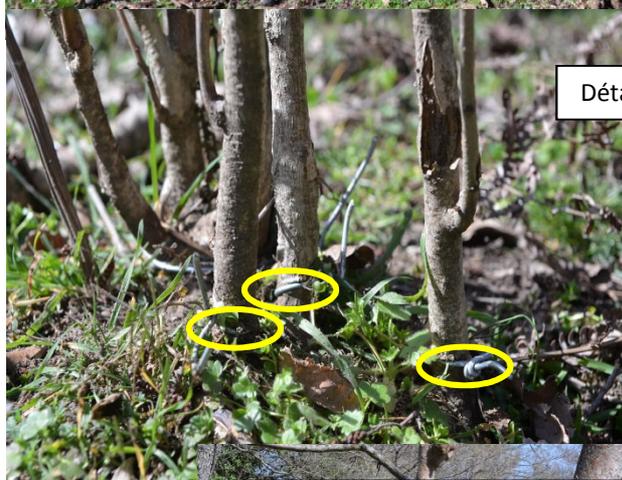
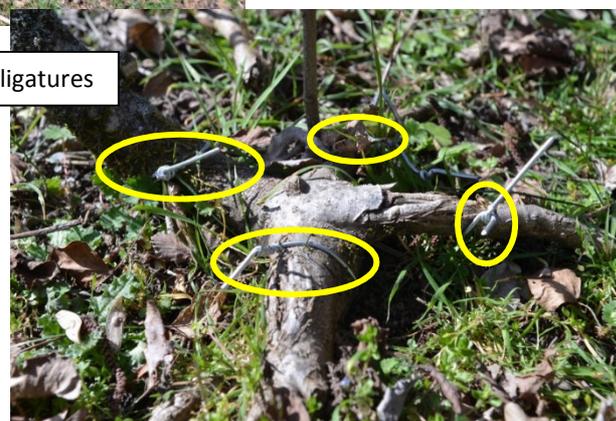
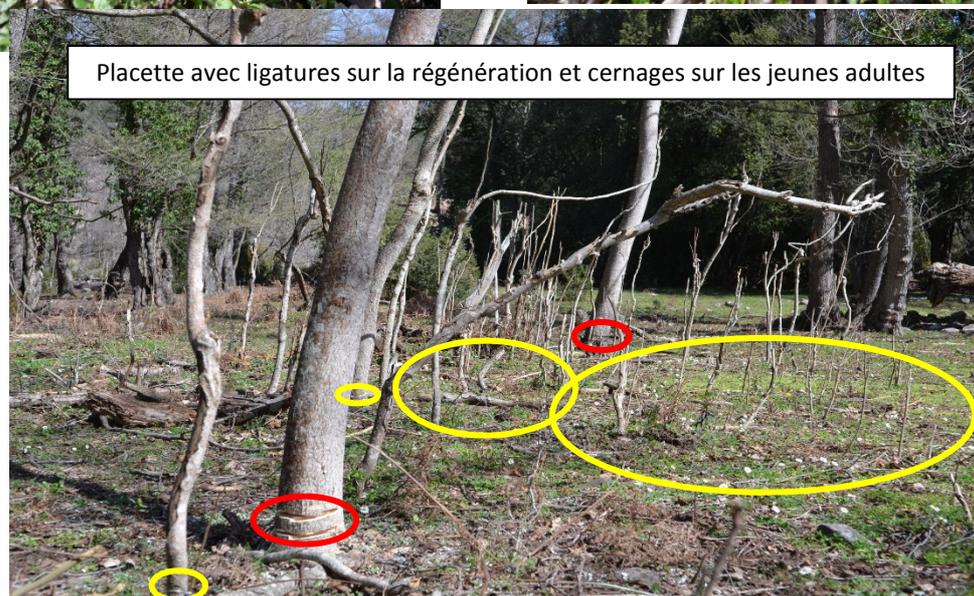
Régénération d'ailante

Placette de 100 m² de régénération d'ailante dans laquelle les semis ont été ligaturés à leur base par des anneaux de fil de fer galvanisé.

Lors d'une visite le 27 avril 2018 la régénération « traitée » avait débourré confirmant le fait que les ligatures ne vont pas stopper le développement des semis mais en contrarier la croissance.

Inspirée de la technique du cernage, cette technique de lutte biologique contre la régénération de l'ailante est expérimentale et les résultats attendus tout à fait inconnus.

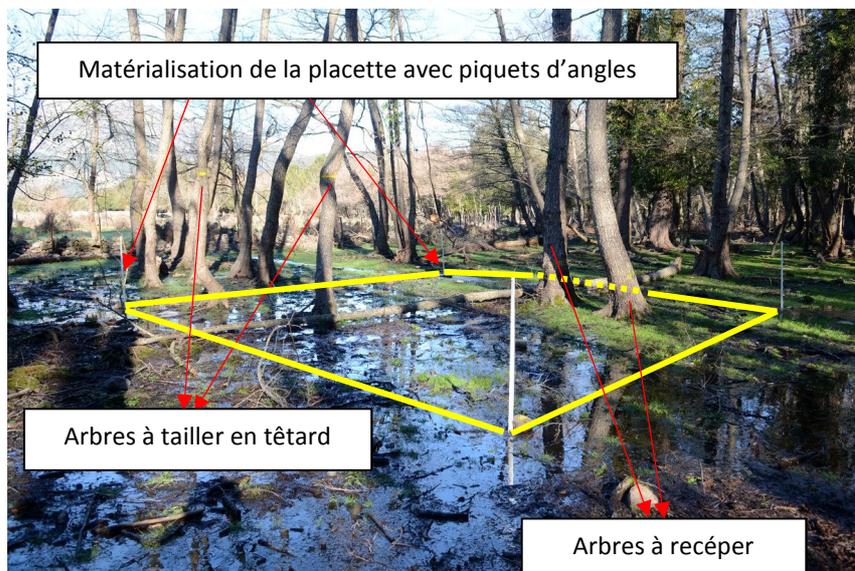
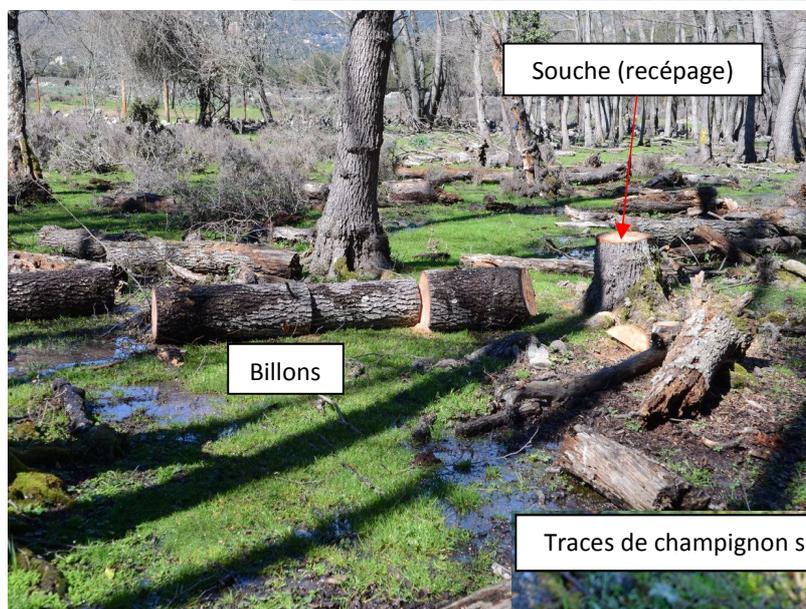
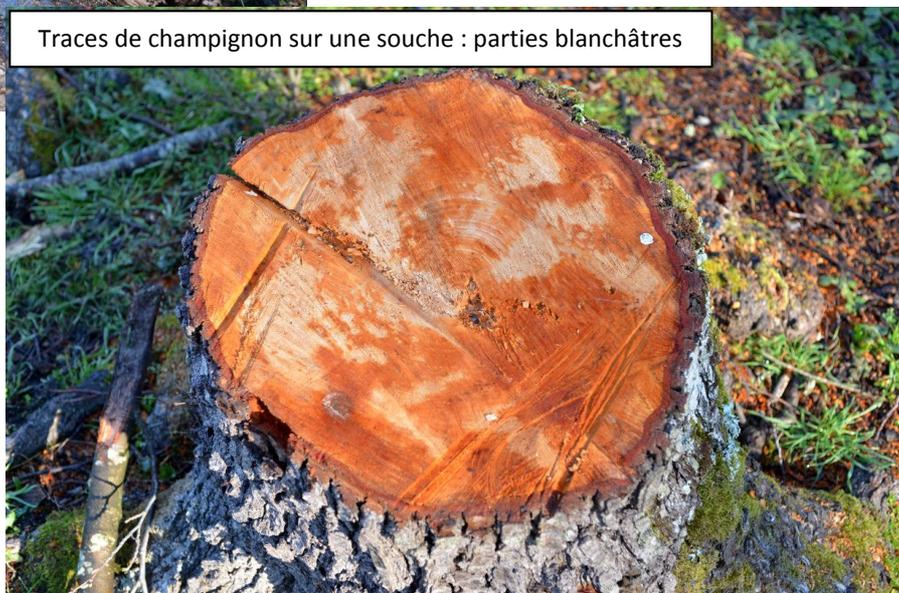
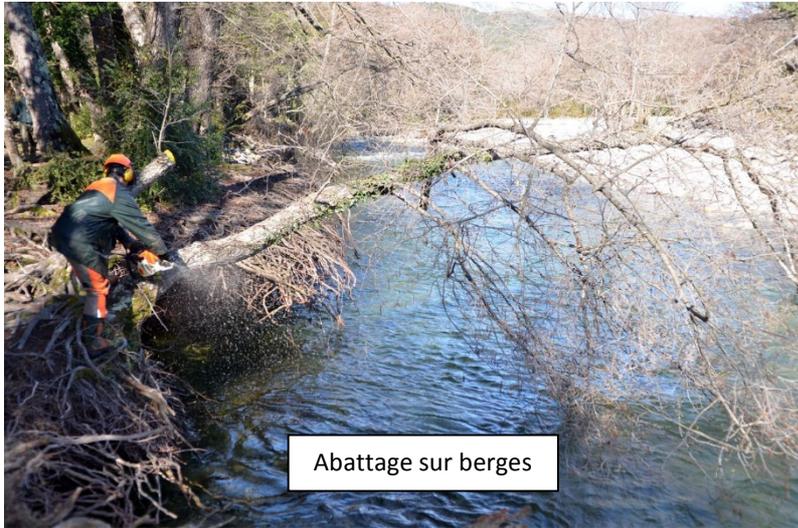
Abattage d'aulnes

Parmi les arbres abattus dans l'aulnaie (hors berges), 22 étaient champignonnés soit 71% ce qui confirme le mauvais état sanitaire dans ce coin-là. Il était malheureusement difficile de savoir à l'avance si les arbres choisis pour ce chantier étaient champignonnés ou non (champignon pas toujours apparent).

Il faut ainsi s'attendre à une mortalité importante parmi les arbres abattus dans l'aulnaie, même s'ils rejettent bien et se développent dans les prochaines années, car le champignon, une fois installé condamne l'arbre. Mais le travail ne sera pas perdu pour autant car on saura s'il est possible d'aider au renouvellement du peuplement via ce type d'interventions.

Le comptage des cernes sur une souche d'un arbre de diamètre 40-45 cm, non champignonné mais dépérissant, a permis d'estimer son âge à 69 ans ce qui correspond à la tranche basse de la durée de vie de cette espèce (60-150 ans selon la Flore Forestière Française).

50 aulnes dépérissant ont été abattus dans l'aulnaie proche de la route départementale avant la mise en place des clôtures délimitant les placettes (cf. tableau récapitulatif ci-dessous) : 31 à l'intérieur des placettes, 19 en dehors. 12 aulnes supplémentaires ont été abattus sur berges.

Les tronçonneuses ont été désinfectées avant chaque abattage d'arbre afin d'éviter la propagation des spores sur les prochains arbres abattus.

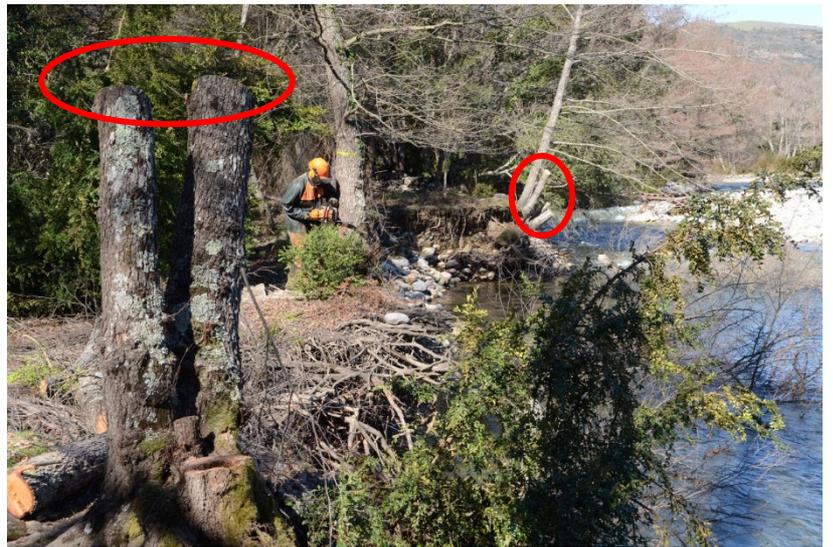
Abattage sur berges

L'objectif est de retarder au maximum le basculement dans la rivière de certains aulnes de la berge qui subit une forte érosion au droit de la tourbière. L'abattage d'arbres menaçant de basculer dans la rivière du fait du poids de leur houppier qui penche vers la rivière doit permettre de maintenir le système racinaire en place plus longtemps (que l'arbre rejette ou non). Il s'agit bien d'une mesure d'urgence visant à retarder l'érosion des berges mais pas à la stopper. Seuls des travaux permettant d'éviter que le courant ne tape trop fort sur ces berges pourront être efficaces sur le long terme.

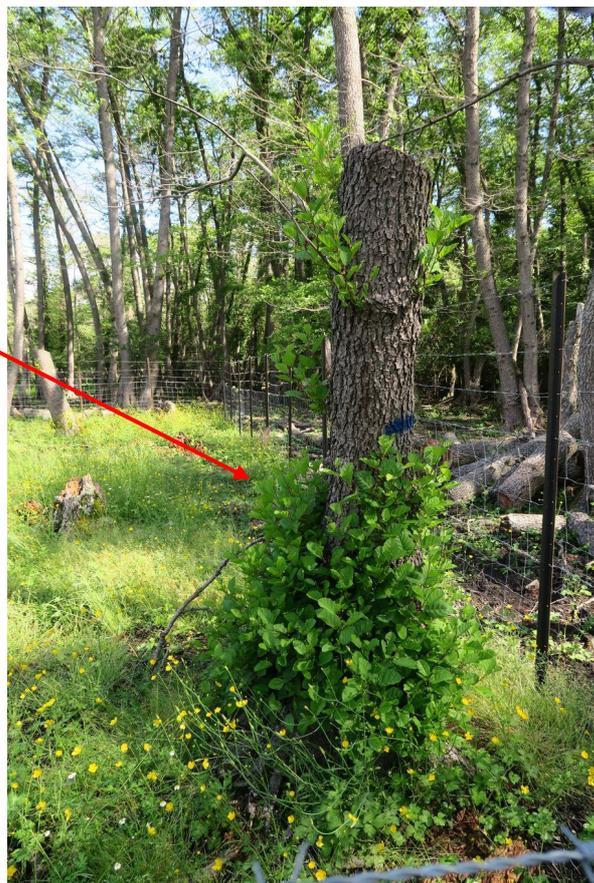
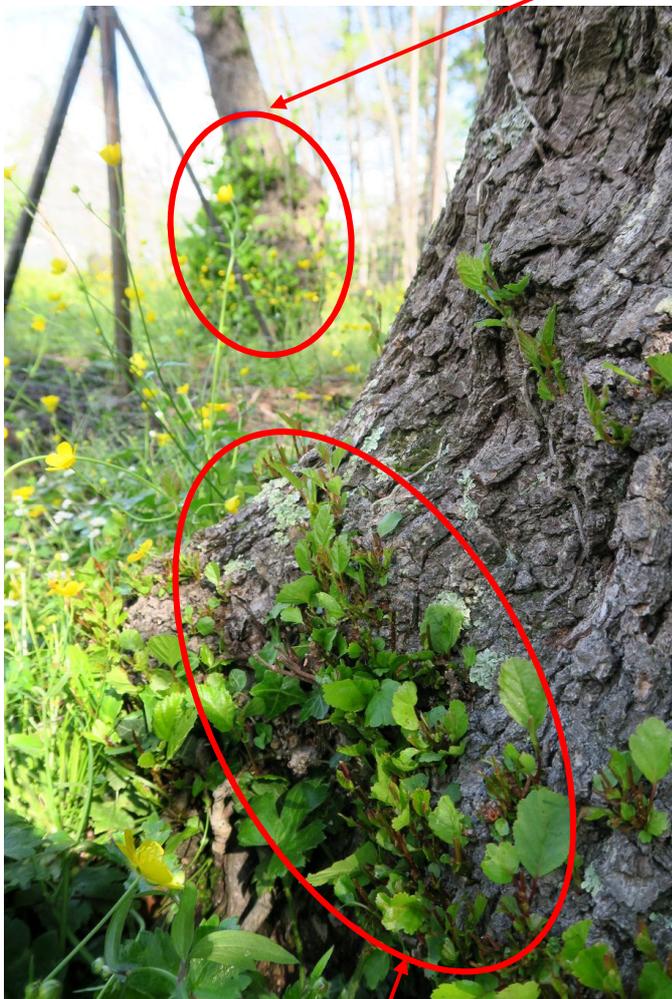
Sur les arbres sains les rejets mis à l'abri des herbivores sont abondants.
Mais il y a bien certains aulnes qui ne repartiront pas comme cela était prévu.

Rejets en enclos

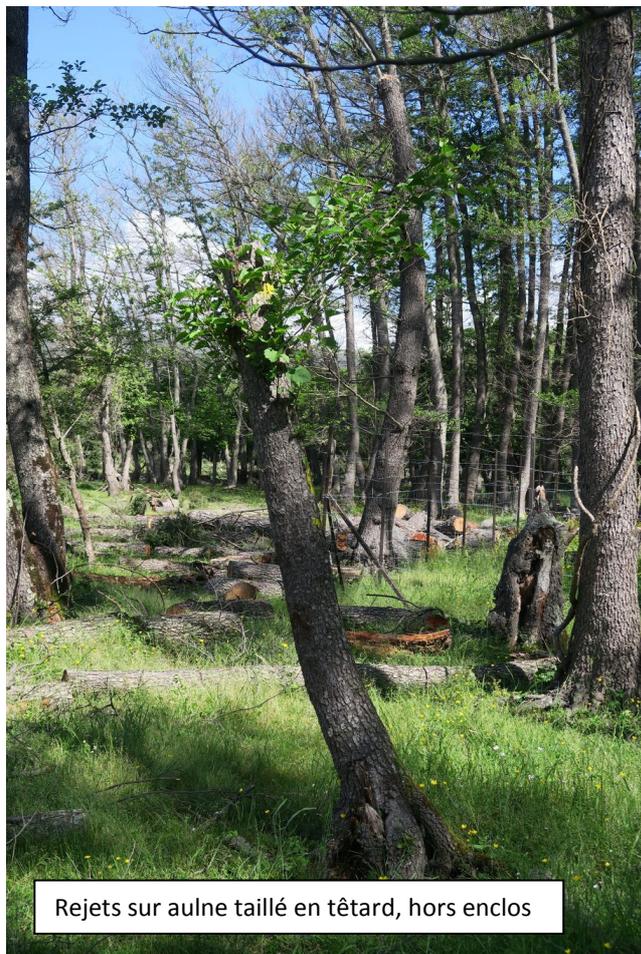
Rejets hors enclos montrant des signes d'abrouissement
