## Compte – Rendu curage grau d'Arasu

25/07/2016

Site Natura 2000 FR 9400607 - San Ciprianu : étang d'Arasu, ilots Cornuta et  
San Ciprianu et Punta Capicciola  
Fascicule 1 : le cordon littoral, l'étang et la Punta d'Arasu

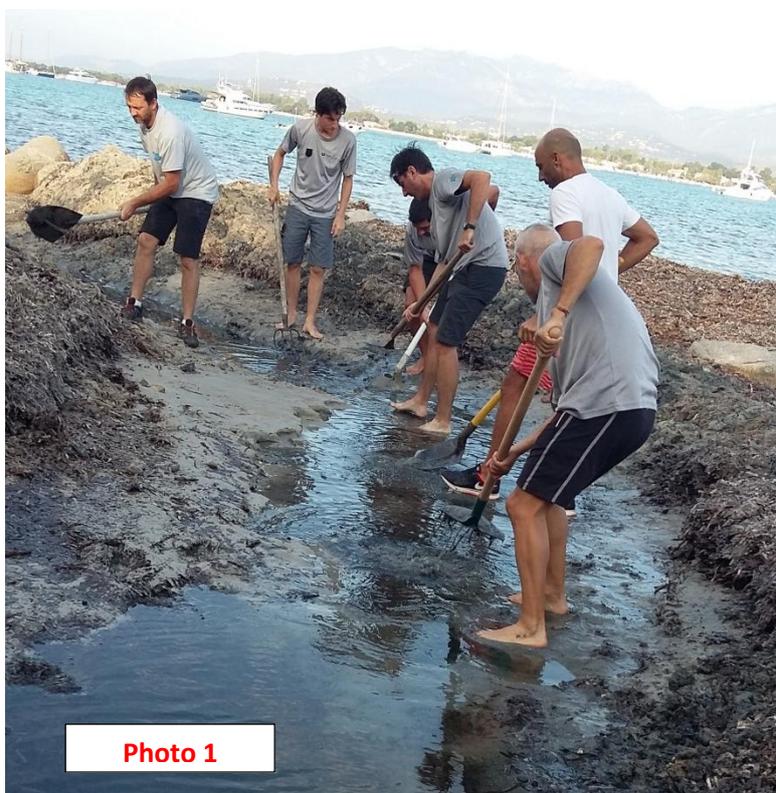
L'embouchure du grau, lors de la visite du 1<sup>er</sup> juillet 2016, était déjà complètement saturée de posidonies. Le 25 juillet au matin, même si la configuration a changé, l'embouchure est toujours obstruée, et la communication ne se fait plus, ou alors très mal et de façon très irrégulière (**photo 1**), et le flux, le long du bras allant de la mer à l'étang, est faible et irrégulier (**photos 2 et 3**).

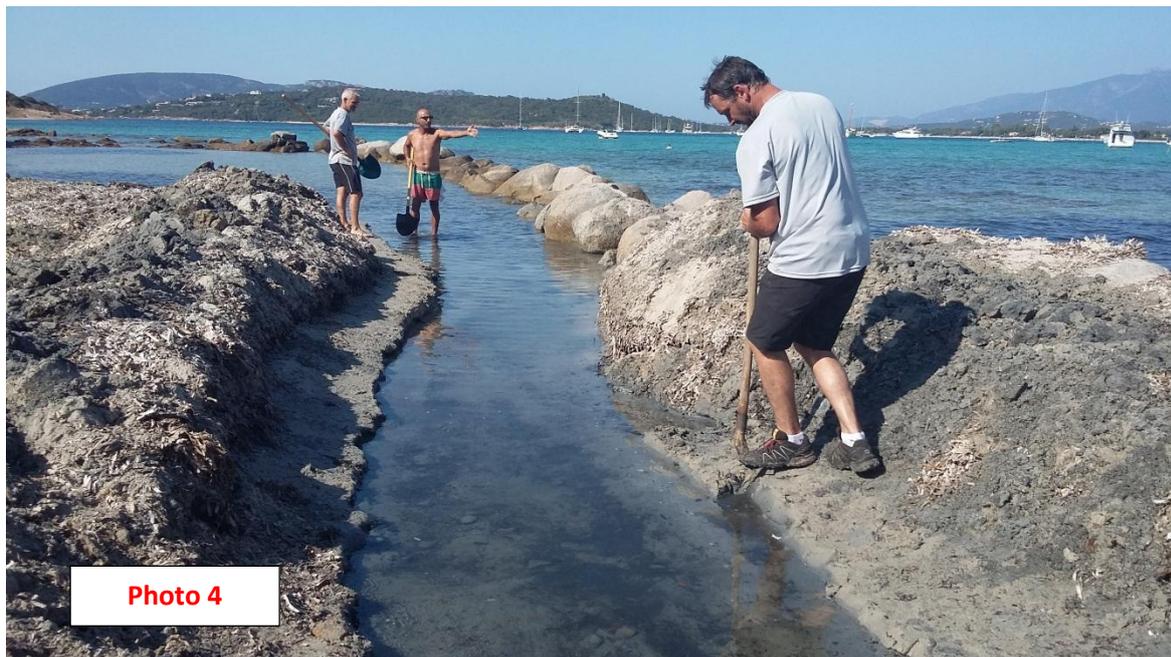
**Photo 4**

A l'issue de l'intervention, l'embouchure du grau a été dégagée, et le curage des posidonies et de la vase a permis la restauration d'un flux régulier (**photo 4**) ; de plus, l'ensemble des déblais a été déposé sur la bordure ouest, afin de constituer un rempart contre les posidonies qui sont déplacées par les vents (**photo 5**).

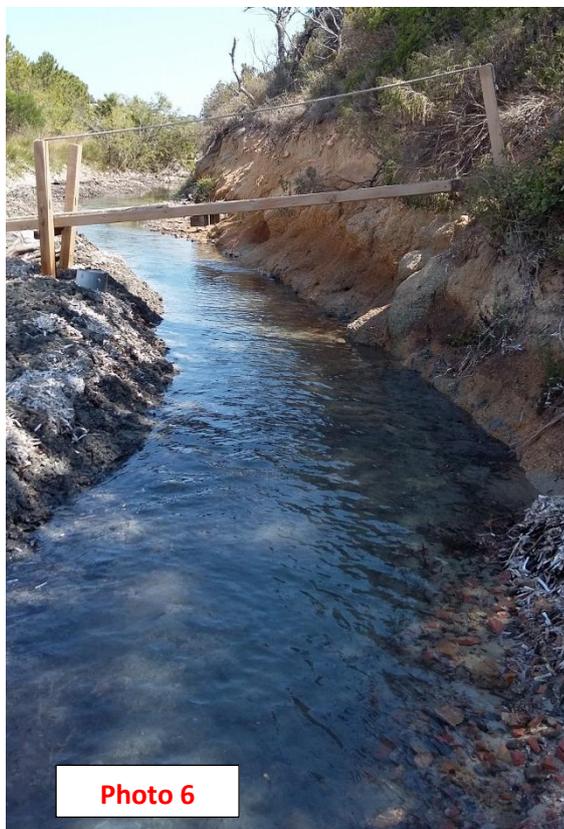
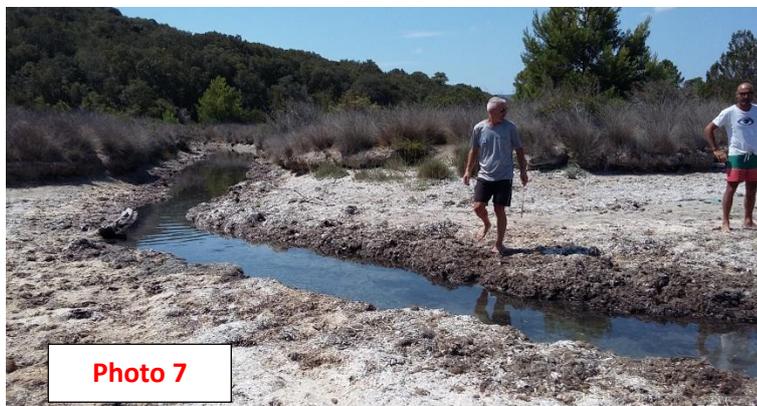
Tout le long du bras allant de la mer à l'étang, un curage a également été effectué, permettant ainsi la restauration d'un flux homogène (**photos 6 et 7**), et ce, jusqu'à l'étang (**photo 8**).
