Visite sur site avec Alain Freytet – Compte Rendu

Validation des sentiers – Réaménagement de l'accès à la plage

1^{er} mars 2017

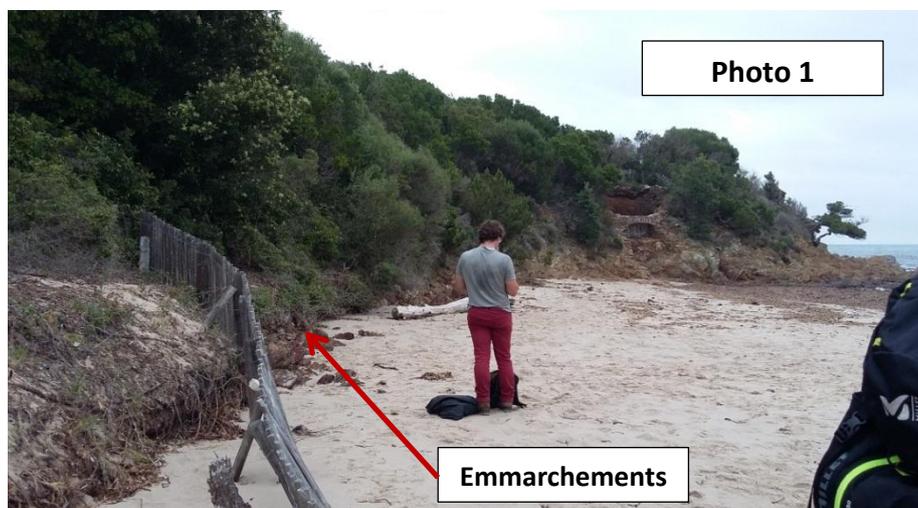
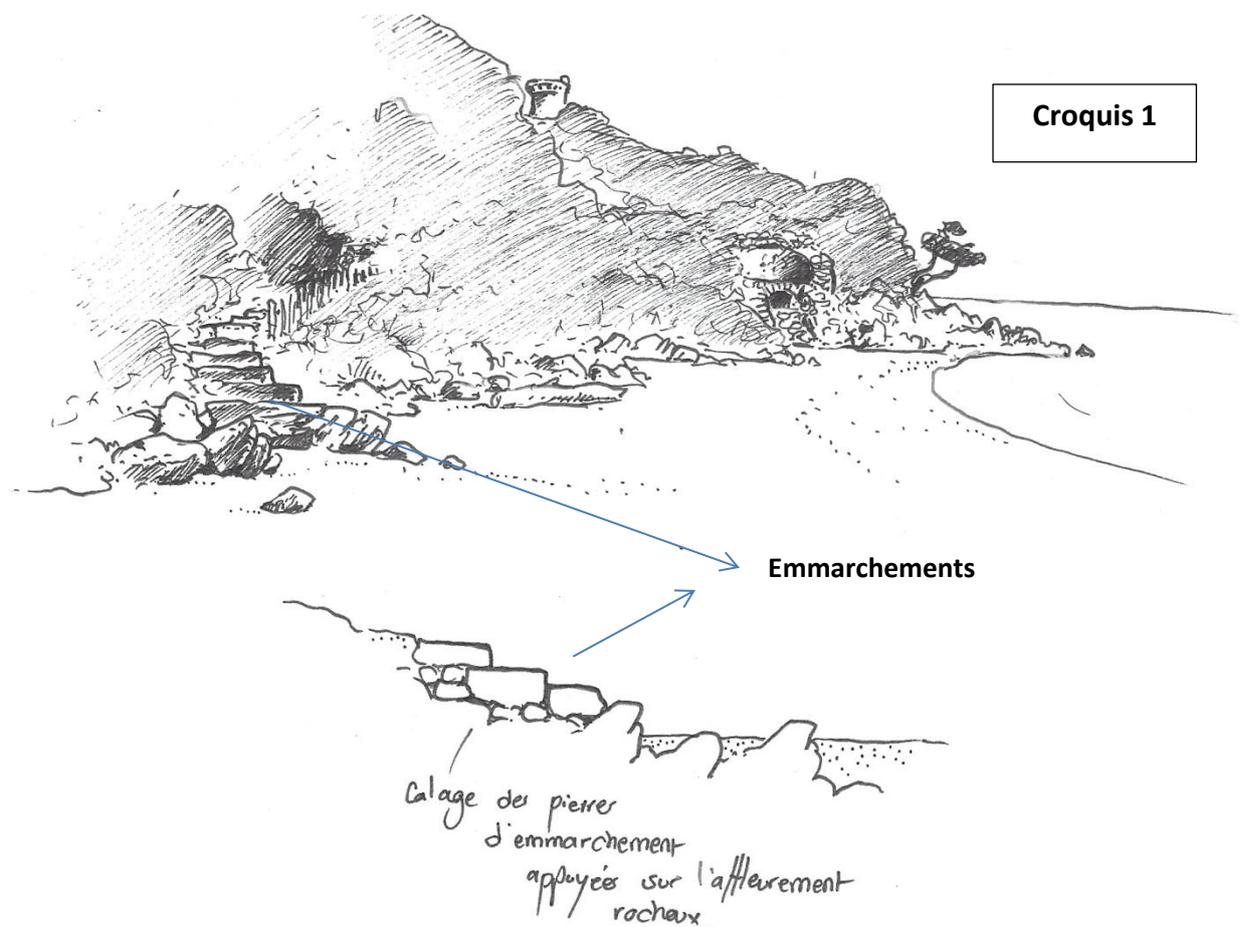
Le départ du sentier permettant d'aller de la plage à la tour doit permettre de monter un petit talus afin de récupérer le sentier montant doucement en direction du four. A cet endroit, la roche mère affleure au sol, il est donc prévu de créer un emmarchement en utilisant la roche mère comme socle (Cf. Photo 1 et Croquis 1).

- Emmarchements au départ du sentier partant de la plage vers la tour
- Emmarchements sur le sentier montant du four à la tour pour atténuer la pente
- Franchissement par le nouveau sentier vers la tour de l'ancien sentier

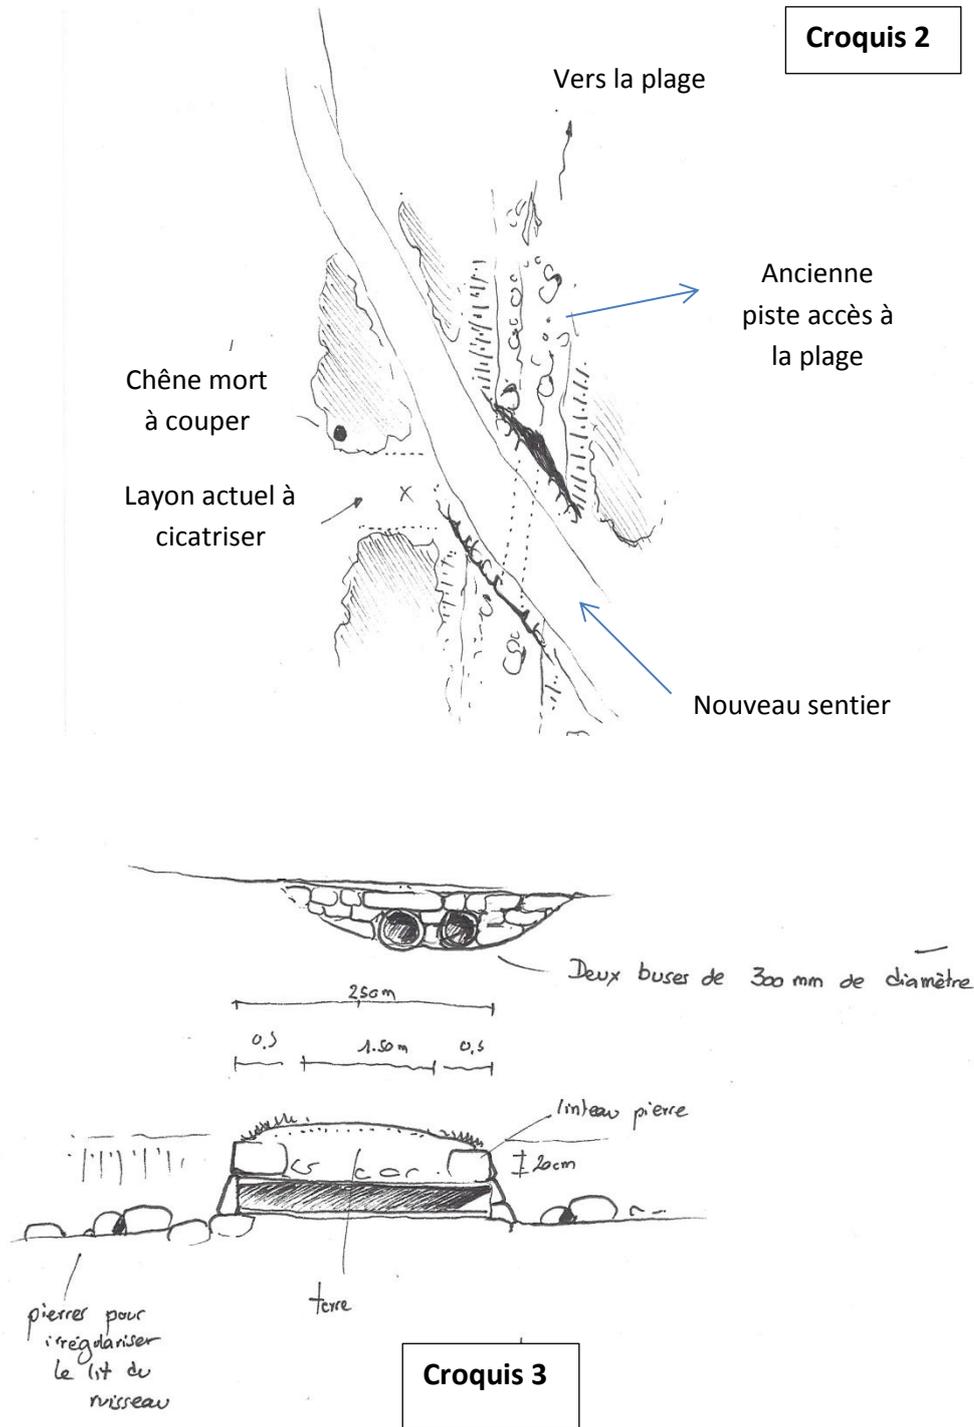
⇒ Cf Croquis 3

Dans un premier temps, il faudra rectifier le tracé du nouveau sentier. L'actuel layon ouvert provoque un changement de direction trop abrupt du cheminement (Cf Croquis 2)

Il faudra également prévoir de placer des buses à l'endroit où le nouveau sentier franchit la piste, et de prévoir un nivellement (passage à niveau) du sentier à cet endroit, afin qu'il n'y ait pas de creux.

Cet endroit étant particulièrement propice aux écoulements pluviaux lors d'intempéries, 2 buses placées côte à côte permettront le passage de l'eau sans que celle-ci n'occasionne de dégâts.

Un enjolivement est également prévu afin de rendre ce système invisible pour le promeneur.

- Création du passage « à niveau » sur la piste franchie au départ du sentier. 2 buses à prévoir + aménagements (Cf compte-rendu)
- Création du passage « à niveau » du nouveau sentier vers la plage au-dessus de l'ancien sentier montant à la tour. 1 buse à prévoir + aménagements (CF compte-rendu)

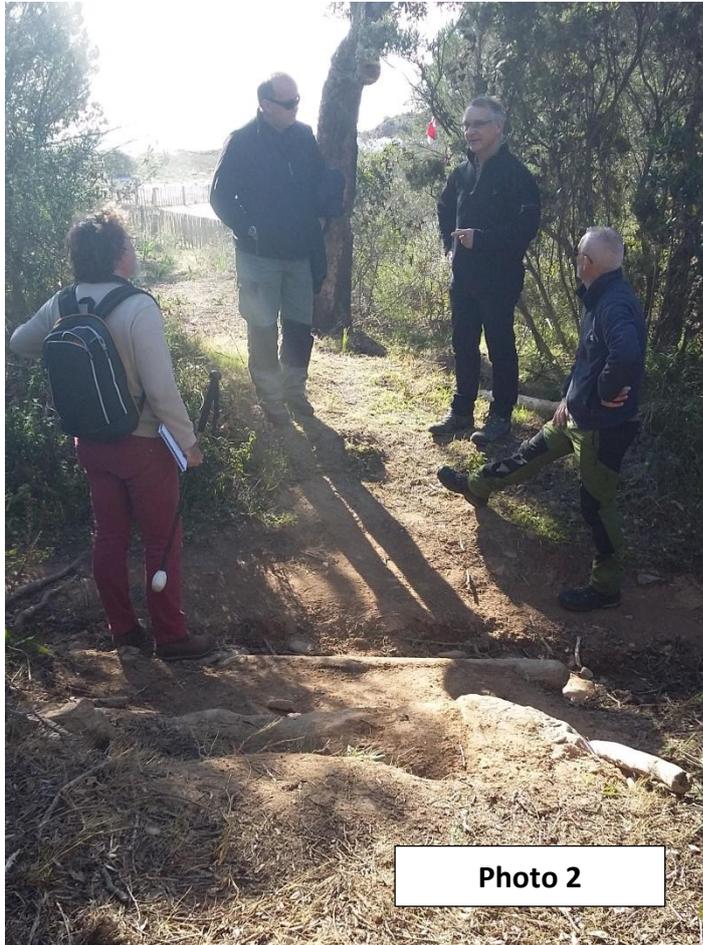
A cet endroit, les écoulements pluviaux peuvent être importants et le ravinement est un phénomène courant. Il avait été prévu, lors de la dernière visite, de faire un passage à gué, travail qui a été commencé (GDL CD2A). Cf Photo 2

Une buse devra également être placée à cet endroit, et le sentier devra franchir ce passage « à niveau » afin que le cheminement ne subisse pas de creux.

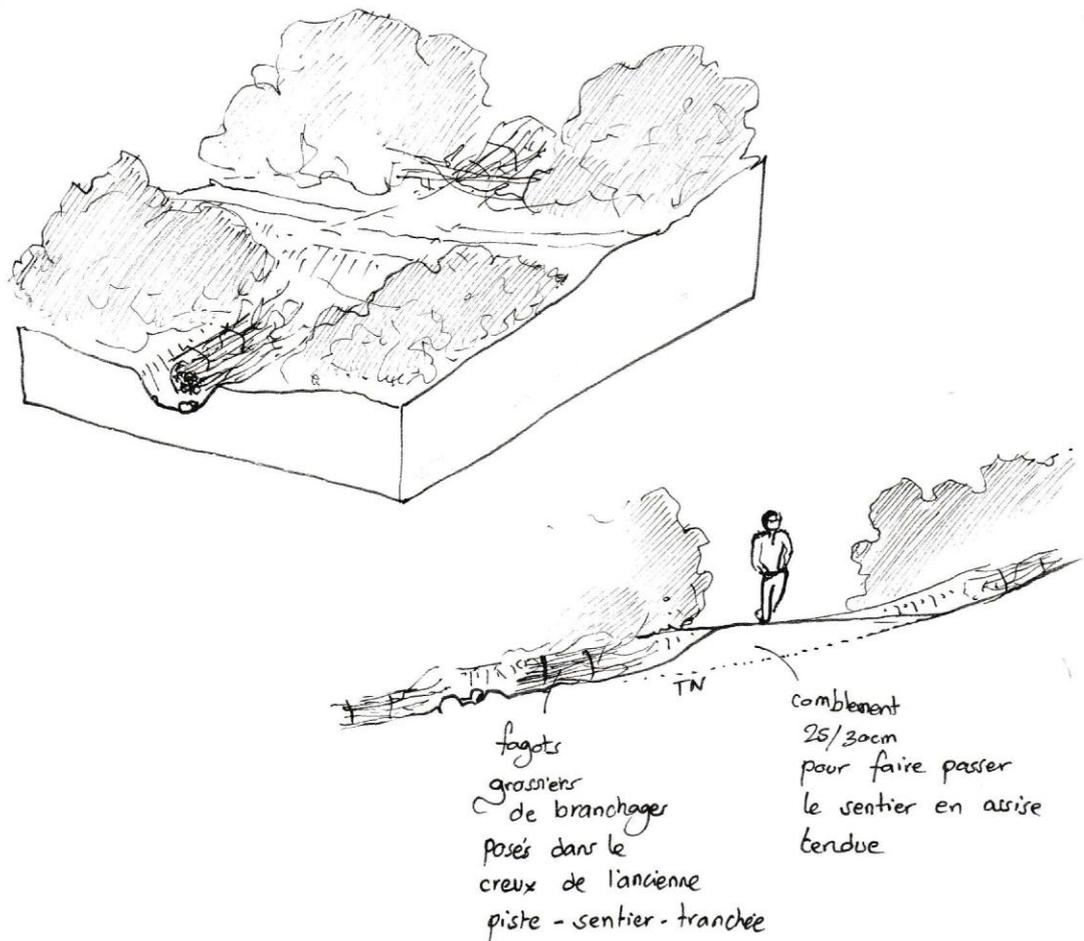
Pas de buse nécessaire à cet endroit ; en revanche, il faudra prévoir un comblement afin que l'assise du sentier soit plane. Cf Croquis 4

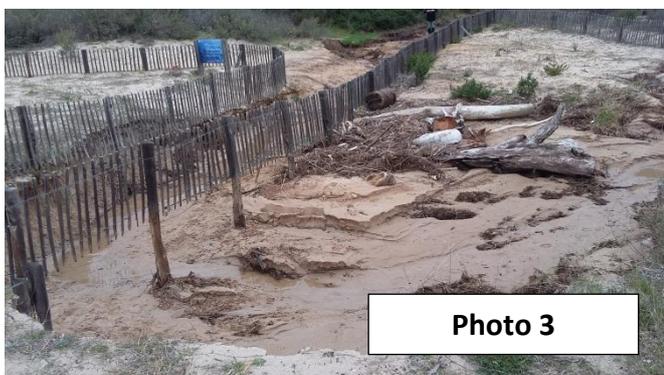
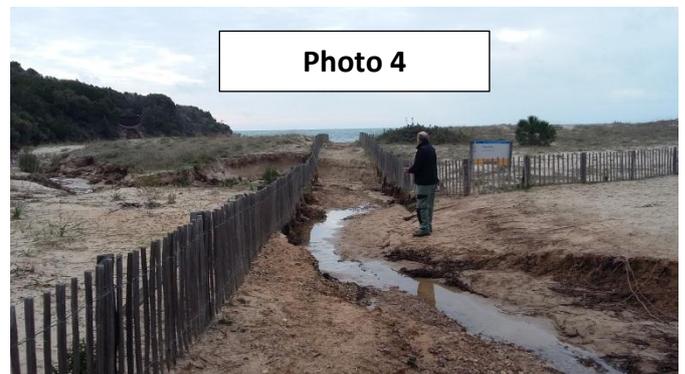
Les dernières intempéries ont occasionné des dégâts sur la plage de Fautea, et fortement modifié la physionomie de l'accès à la mer (Photos 3 et 4)

Sont envisagés des travaux de reprofilage mesuré du lit créé par les écoulements pluviaux exceptionnels, et le déplacement du sentier et donc des ganivelles. L'ensemble des réaménagements à prévoir est résumé sur le plan 1 et le croquis 5.

Un engin (FORSAPS du département) devra être acheminé sur le site pour réaliser les travaux nécessaires (déplacement du lit pluvial et comblement de certaines zones), en limitant au maximum l'impact sur le site.

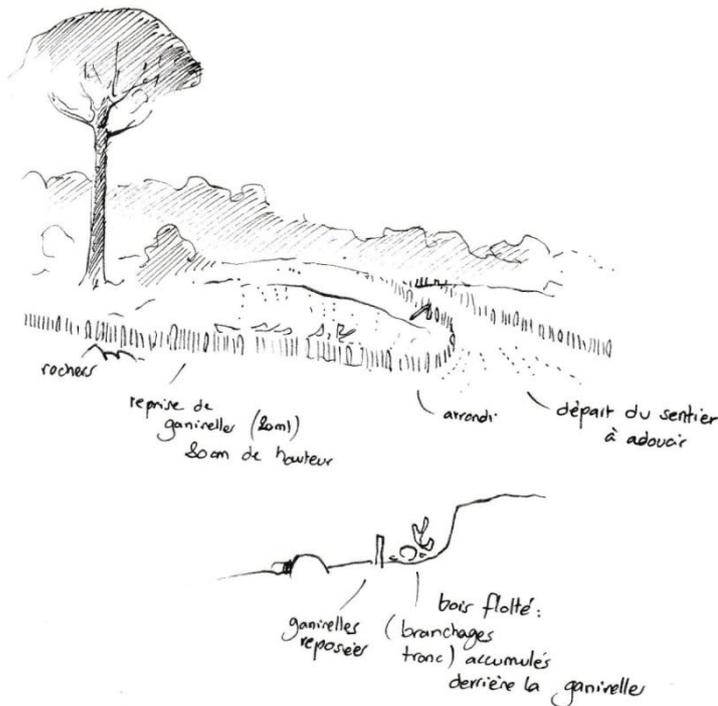
Croquis 6

Concernant l'accès sud de la plage, des dégâts ont également été occasionnés par les dernières intempéries. Il faut envisager un repositionnement des ganivelles un cran plus bas et le départ du sentier est à adoucir (Croquis 6)

La pose des ganivelles fera l'objet d'un métrage précis pour une pose par une entreprise après dépose des ganivelles endommagées par les gardes du littoral.

- Escaliers au départ du sentier en bord de RN
- Remplacement des ganivelles partie sud de la plage (Cf compte-rendu)

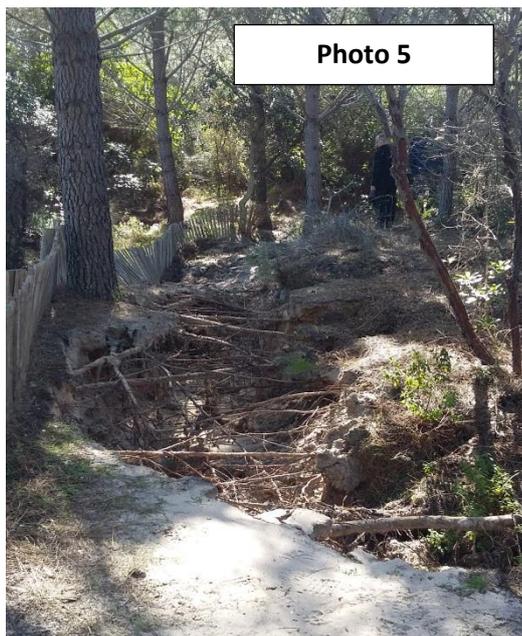
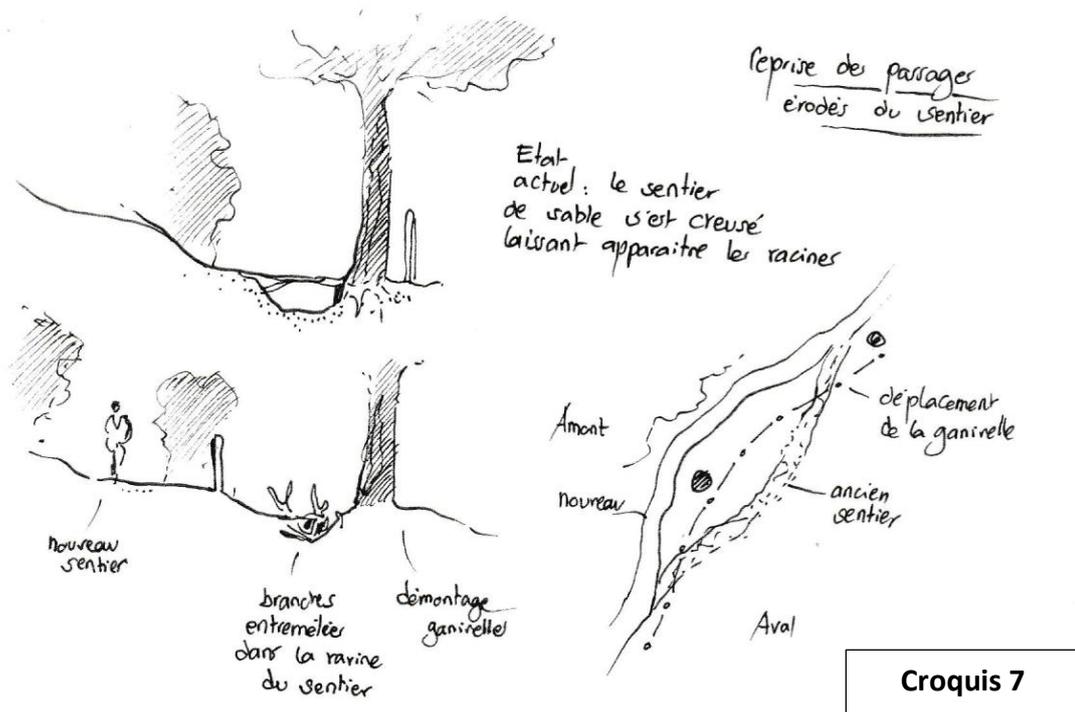
A noter également, que sur le sentier allant vers Lavu Santu, les eaux pluviales ont également occasionné des dégâts ponctuels (Photo 5). Il faudra dévier le sentier pour passer plus en amont (Croquis 7)

- Finaliser le sentier allant de la RN vers la plage : départ du sentier à ouvrir, partie finale finalisée en même temps que les travaux.
- Finaliser le sentier montant de la plage vers le four et la tour : création de la portion plage-tour + modifications ponctuelles.
- Finaliser le sentier montant de la RN vers la tour : modifications ponctuelles + arrivée à la tour
- Modifier ponctuellement le tracé du sentier vers Lavu Santu (Cf compte-rendu)
