## RAPPORT SUR LA DEMANDE D'ÉTUDE D'INCIDENCES

**Objet** : Projet de servitude littorale Ajaccio, site Natura 2000 FR9402012 Capo di Feno, partie Parata Minaccia

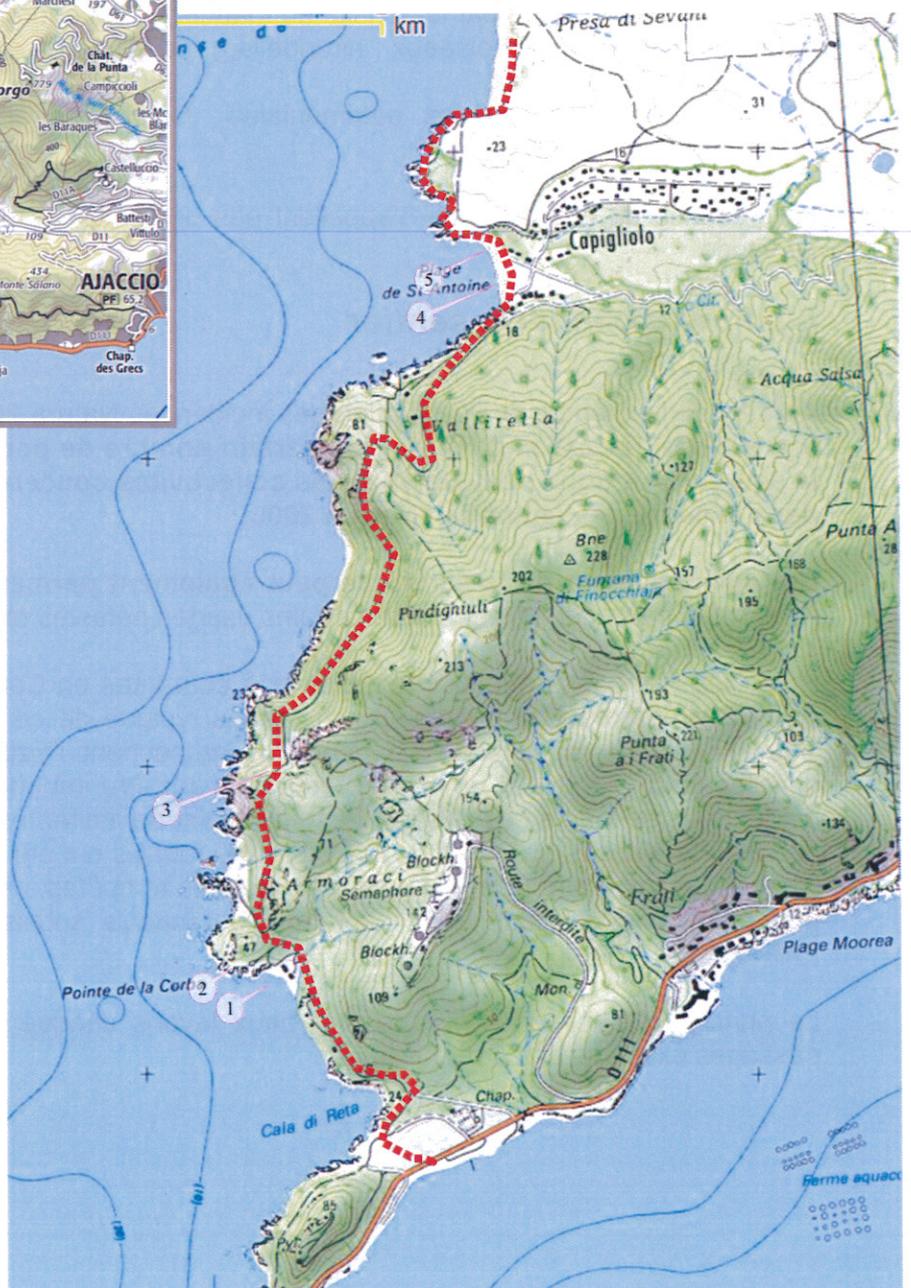
Cette **seconde tranche du sentier du littoral** devra relier la Parata à l'Anse de Minaccia selon le circuit ci contre :

- 1 : Rainette arboricole, tortue d'Hermann à proximité des cabanons : ces espèces s'adaptent assez bien à la présence humaine.
- 2 : Succowie des baléares ; espèce annuelle protégée prospérant sur rochers, rocailles maquis ouverts.
- 3 : Silene velouté, Faucon pèlerin. Espèces à haute valeur patrimoniale mais stations quasi inaccessibles de par la densité du maquis en cet endroit.
- 4 : De nombreux oiseaux : hirondelles, merles noirs, alouette lulu, grand corbeau, martinet pâle, tourterelles ;
- 5 : Plusieurs espèces patrimoniales : Cotonnière arrondie, Tamaris d'Afrique, Isoetes, Euphorbe péplis..

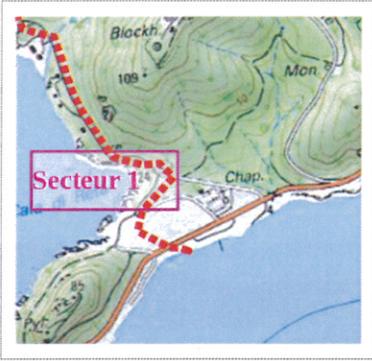
### Secteur 1 : l'accès au sentier depuis la Parata

Pas de contrainte environnementale sur cette partie de la servitude.

La piste qui fait actuellement office de sentier **devrait par contre être condamnée aux véhicules, aussi bien pour le caractère pédestre de la servitude que pour le respect du site Natura 2000.**

Des enrochements ou tout autre dispositif devraient être placés aux points 1 et 4 ; une clôture latérale d'environ 200 m pour réduire la largeur du sentier à 1,5 m et permettre à moyen terme une régénération du maquis (voir positionnement suggéré sur les photos 3 ci dessous).

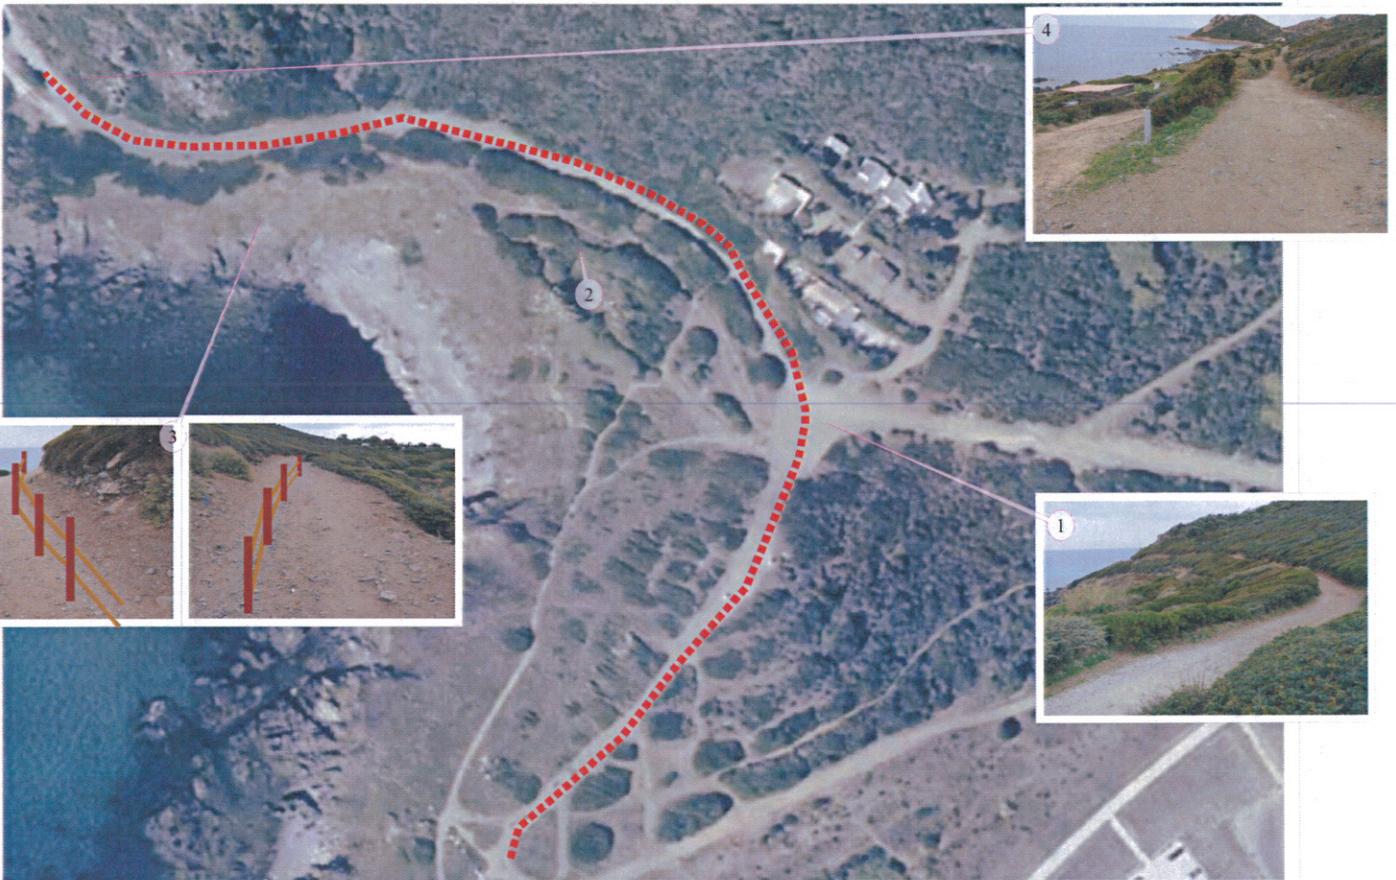
En 2 : milieu rudéralisé : mimosas, albizzia, canne de provence

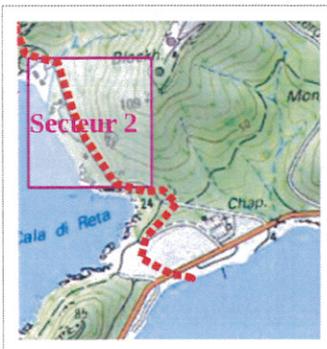
### Secteur 2 : les cabanons

Cette partie de la servitude ne rencontre aucune difficultés au niveau environnemental ; la piste existante pouvant servir de support à la servitude.

De nombreux cabanons -héritage d'anciennes mauvaises pratiques, illégaux ou à la limite de la légalité- sont présents dans ce secteur et perturbent fortement cette partie du site : ils sont sources d'introduction de végétaux indésirables, de dépôts de déchets (incendie de 2014), de débris divers, de privatisation d'un espace public.

La commune d'Ajaccio étant propriétaire des parcelles 7, 8 et 9 et le maire d'Ajaccio étant également, depuis le 1er octobre 2015, le président du comité de pilotage du site de capo di Feno, un travail de sensibilisation est à conduire dans le cadre de l'animation Natura 2000.

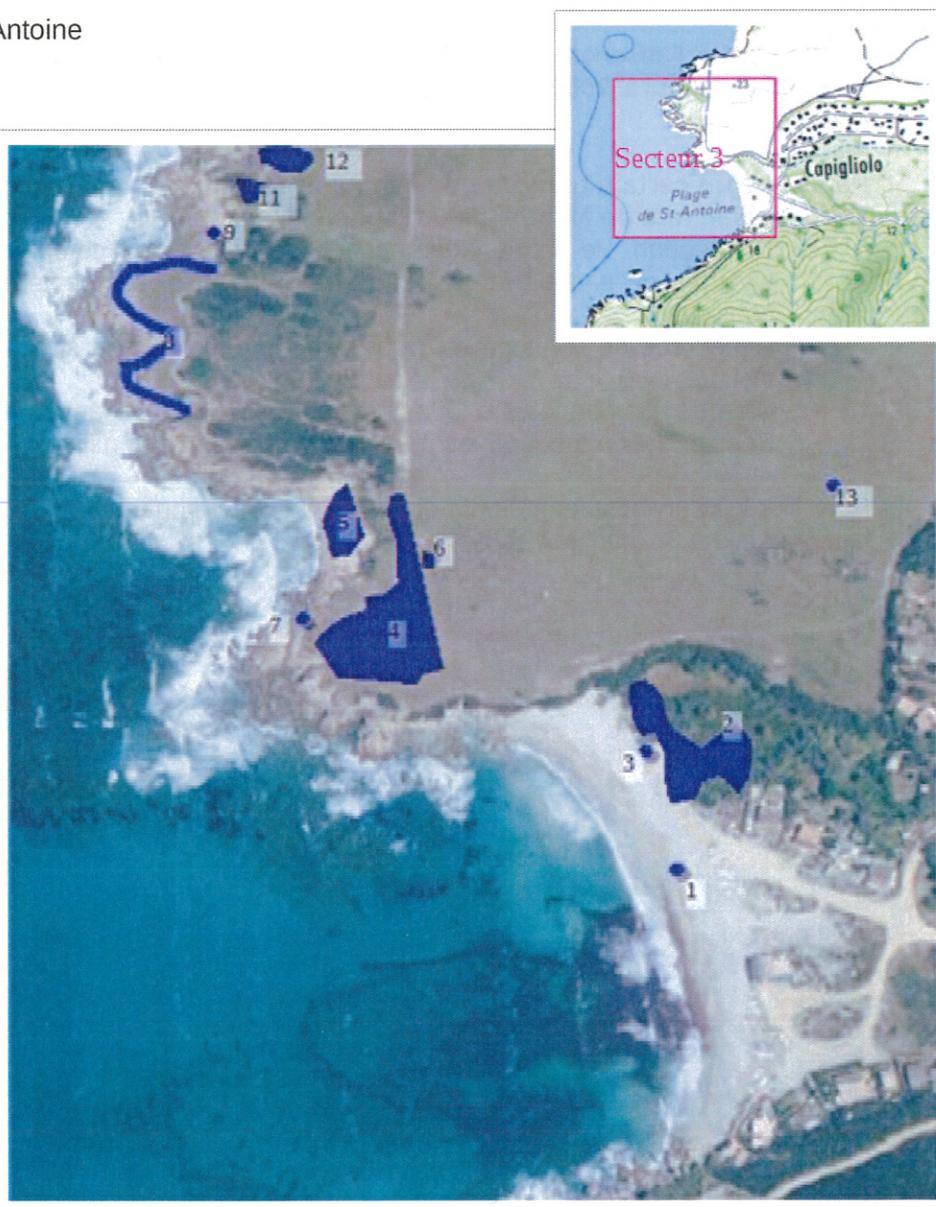
- 1 certains oiseaux
- 2, 7, 11, *Tamarix africana*
- 3 *Matthiola tricuspidata*
- 4,8 *Evax rotundata*
- 5 *Euphorbia peplis*
- 6 *Isoetes histrix*
- 9, 12 *Drimia maritima*
- 13 certains insectes

Il a été constaté, lors d'un déplacement sur site en date du 2 décembre 2015 que la **station de tamaris d'Afrique**, (espèce protégée nationale) en arrière de la plage de St Antoine (station n°2 ci contre) **a été sévèrement impactée par des pratiques brutales** : « nettoyage » à la pelleuse, destruction de gros individus, terrassement et incinération de végétaux.

Les autres zones humides sont temporaires et localisées dans des petites dépressions. Le cortège de flores inféodées (isoetes en station 6 ci dessus) ne sont pas visibles chaque années.

Il y a besoin de sensibilisation et d'information sur les espèces et habitats présents, sur leur patrimonialité, sur les bonnes pratiques d'entretien et sur ce qui est interdit par la réglementation (destruction d'espèces protégées). **Ce travail doit être fait par l'animateur Natura 2000.**

**La MISEN** (Mission interservices pour la police de l'eau et de la nature) sera saisie pour une suite **régalienn**e éventuelle pour l'atteinte aux tamaris
